El proyecto de estructuras en el Museo de las Peregrinaciones (Santiago de Compostela)

The structural project in the Museum of Pilgrimage (Santiago de Compostela)

J. Estévez (*), E. Martín (*), D. Otero (*)

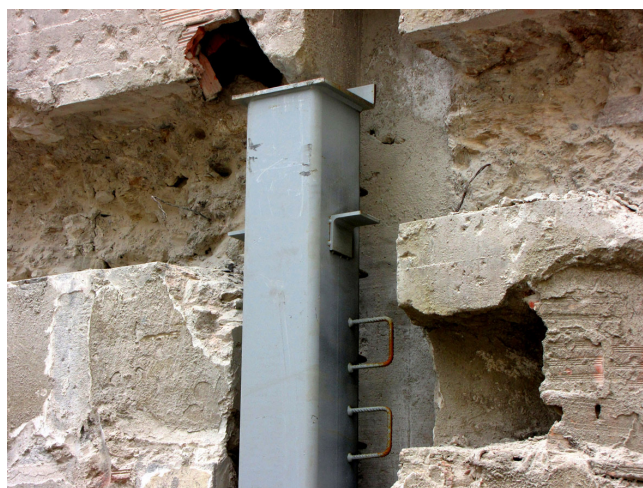
Figura 6. Detalle de soporte tubular.

El vaciado del solar, unido a la conservación de las fachadas, obligó a disponer sistemas de arriostramiento durante el período de construcción, fundamentalmente mediante soluciones espaciales debidamente trianguladas como resulta habitual (4). Asimismo, se hacía preciso estabilizar dichas fachadas en situación de servicio, en particular el lienzo que discurre en paralelo a la calle Xelmírez. Para ello se proyectó un pórtico parcialmente embebido en los niveles inferiores del mismo, practicando cajeados continuos a lo largo del paramento de hormigón ciclópeo en los que posteriormente se alojarían los perfiles tubulares del nuevo entramado. Para garantizar una adecuada conexión, los soportes se dotaron con alineaciones laterales de horquillas confeccionadas con barra corrugada, mejorando así la trabazón con el hormigón de relleno (Figuras 5 y 6).

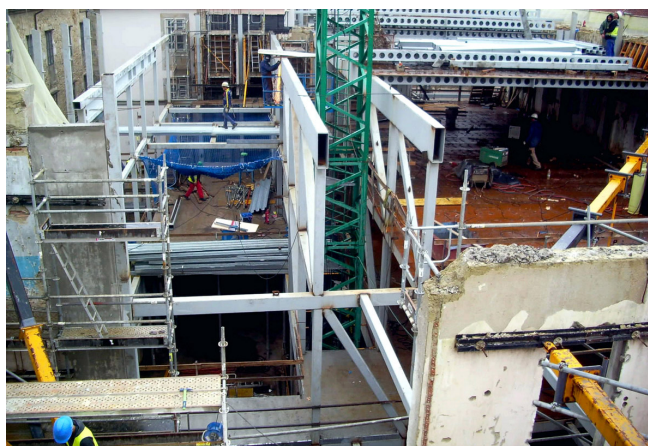
Figura 8. Disposición de forjados sobre las vigas en celosía.

A fin de satisfacer todos estos condicionantes, se diseñaron dos vigas pared en celosía, abarcando tres alturas de la nueva construcción (Figuras 7). Particularmente en su ámbito central fue preciso alterar la distribución regular de montantes y prescindir de diversas diagonales, siempre de acuerdo con la posición de las diferentes pasarelas. Ambos conjuntos se vinculan a sendas pantallas de hormigón armado. En el ámbito interior se definen secciones de 120×30 cm, que rematan a cota de planta primera, y junto a la medianera un núcleo con una configuración en C que finaliza en el nivel bajo cubierta. En dirección longitudinal, éste presenta pantallas de 195×25 cm, con sus extremos libres rematados mediante tubos #200.250.8 (con horquillas horizontales de conexión) a fin de facilitar los oportunos enlaces. El apoyo directo de las vigas pared sobre los elementos de hormigón, unido a su carácter autoportante, redujo notablemente la necesidad de medios auxiliares de apeo (Figura 8). Asimismo, la conexión en un extremo a pantallas de cierta longitud, y el

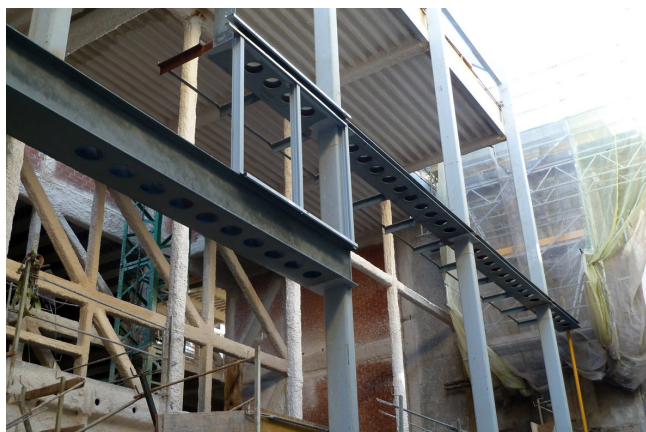
Figura 10. Fachada vítrea en fase de ejecución.

una gran cámara de aire ventilada, desde el sótano hasta la línea de cornisa (Figura 10).

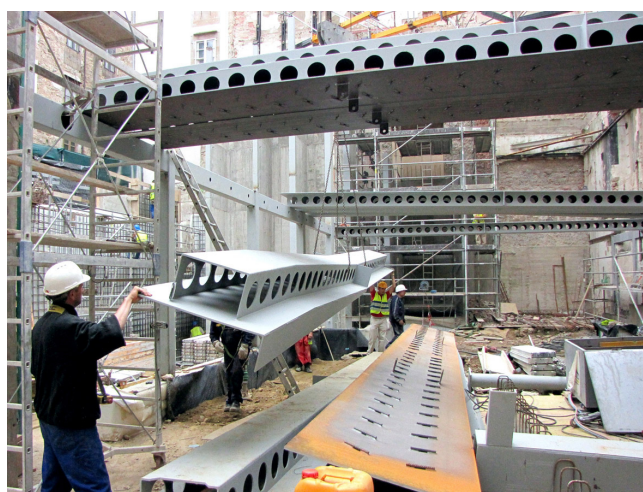
Figura 13. Disposición de vigas cajón.

Por ello se desecharon soluciones pre o postesadas, que en otra coyuntura habrían resultado adecuadas, y se diseñó un forjado constituido por vigas cajón metálicas con almas alveoladas y capa superior de compresión en hormigón (Figuras 12 y 13). La adopción de un forjado mixto responde también a diversos requisitos funcionales, como son el control de la frecuencia propia ante posibles vibraciones, la limitación de las deformaciones máximas o el adecuado acondicionamiento acústico de las salas. Para favorecer la colaboración entre ambos materiales se dispusieron conectores horizontales mediante barra corrugada soldados al ala superior de las vigas cajón. Se utilizaron estos elementos, en lugar de otro tipo más convencional de conectores, con el objeto de reducir en lo posible el espesor de la capa superior de hormigón. Asimismo, y con objeto de garantizar la deformación conjunta de toda la placa, se proyectó una alineación central de rigidizadores conectando en sentido transversal todas las piezas. Esta solución permitió salvar luces de 9,80 m con un peso total de 2,95 kN/m², valor muy inferior al que implicarían, por ejemplo, soluciones de losa alveolar pretensada (en el ámbito de 5,00 a 5,50 kN/m²) o de losa postesada (> 6,25 kN/m²). Esta reducción de peso

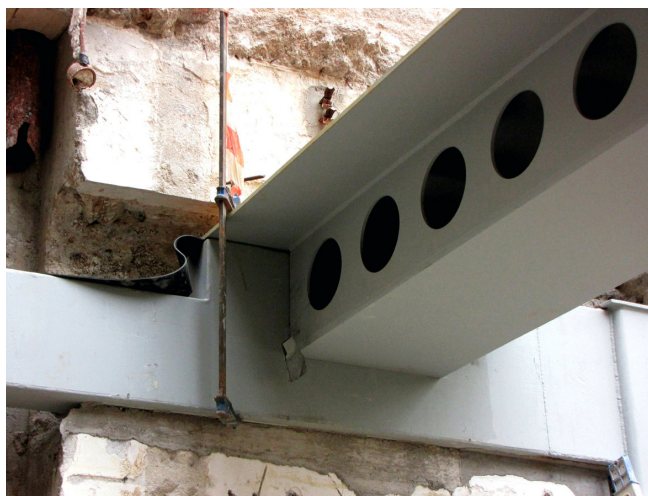
Figura 14. Solución de apoyo de viga cajón.

Las alas superiores de las vigas cajón que configuran el forjado descrito incorporan vuelos extremos que resuelven su apoyo directo sobre las jácenas (con la mera interposición de una banda continua de neopreno) (Figura 14). De esta forma se facilita extraordinariamente su colocación en obra sin la necesidad de utilizar apeos provisionales. Una vez pre-

sentado el cajón en su posición definitiva, las conexiones se complementan mediante las clásicas soldaduras de alma.

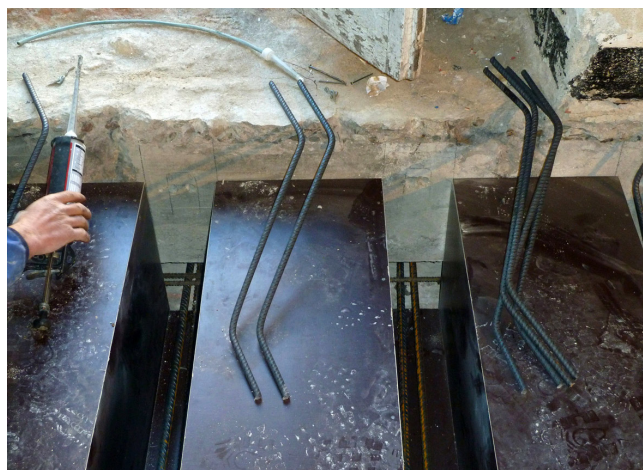
Figura 16. Conexión de nervios *in situ* a fachadas de hormigón ciclópeo.

Como excepción únicamente se plantea el techo del ámbito de soportal, vano en el que se decidió mantener una configuración formal similar a la precedente. Por ello aquí se proyectó una losa unidireccional de hormigón armado, constituida por nervios de sección 15×40 cm, espaciados cada 50 cm y vinculados por una placa continua de 10 cm de espesor. La conexión a los muros de hormigón ciclópeo extremos se resolvió mediante repicado de los mismos y anclaje de barras corrugadas con inyección de resina epoxi (Figura 16).

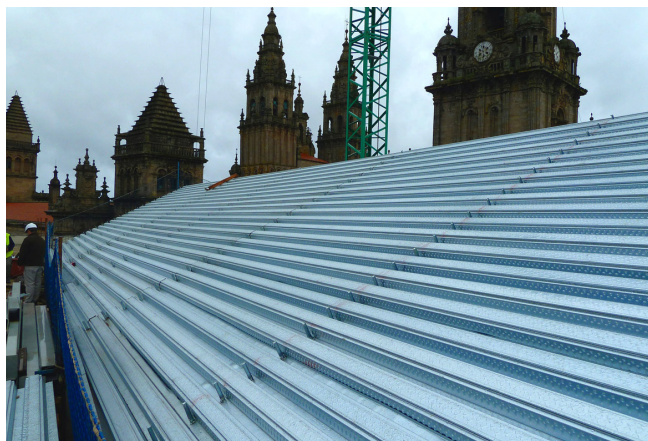
Figura 15. Resolución de cubiertas mediante forjados de chapa colaborante.

En los ámbitos de vano cuya dimensión no exigía una solución singular como la anterior, se recurrió a paños de forjado colaborante Hiansa MT-100, con un canto total de 140 mm, variando el espesor de la chapa según los distintos requerimientos resistentes. En todos los casos, con el fin de conformar secciones mixtas que redujesen la deformabilidad de los correspondientes planos estructurales, se recurrió a la utilización sobre las vigas de conectores de tipo Hilti X-HVB 110, fijados mediante autodisparo (Figura 15).

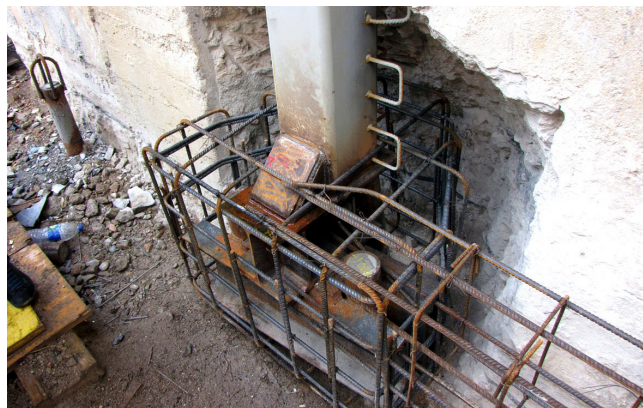
Figura 20. Cimentación profunda en la base de la fachada a la calle Xelmírez.

tro de referencia de interpretación de la ciudad. Esta decisión obligó a incrementar la profundidad de excavación en toda una banda adyacente a la calle Xelmírez, situándose del orden de 4 m por debajo de su cota, y descalzando en consecuencia la fachada preexistente, a la que por otra parte era necesario adosar un nuevo entramado estructural. A tales efectos se optó por definir bajo cada soporte tubular un encepado de 75 cm de canto, asentado sobre un trípedo de micropilotes de tubo Ø101.6x9.0 con una penetración mínima de 3 m en el sustrato rocoso (Figura 20). Entre dichas piezas se dispuso otra longitudinal de atado, con una sección transversal uniforme de 35 x 50 cm, que incluía un micropilote adicional intermedio, y un recrecido de hormigón arma-

do (sobre el cimientado previo) para configurar el paramento interior en la zona afectada por el primitivo foso. Todas las operaciones se efectuaron desde el interior del solar y desde la planta superior, a fin de no alterar el área protegida y de no entorpecer el uso de la vía pública ni deteriorar su histórico pavimento pétreo.
